När rostfritt stål rostar

– orsaker och åtgärder

En rapport från

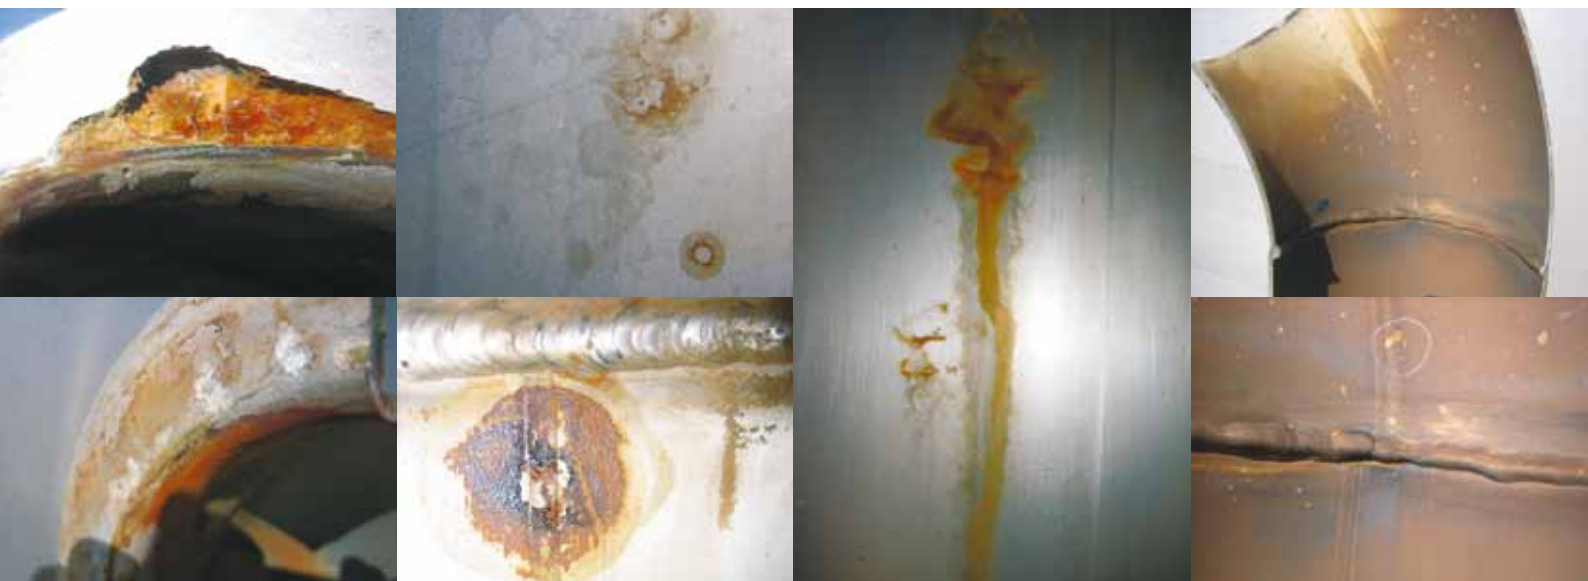
Längst till vänster syns exempel på spaltkorrosion, därefter tre exempel på punktkorrosion och till sist mikrobiologisk korrosion.

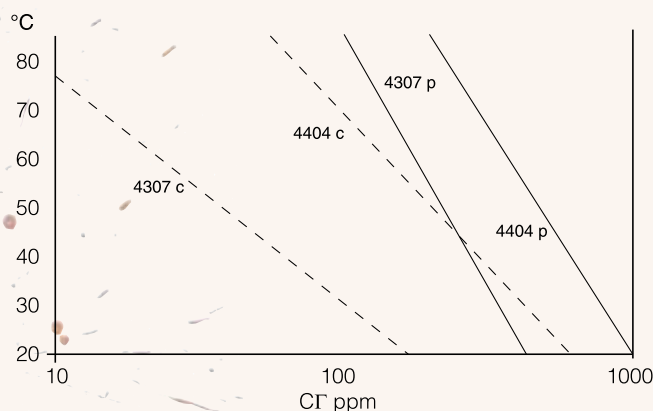
Den vanligaste orsaken till korrosionsangrepp på rostfritt stål är en allt för hög kloridjonhalt i förhållande till arbetstemperaturen. Risken för punkt- och spaltkorrosion ökar med stigande temperatur, och således måste kraven (på kloridjonhalten) ställas i förhållande till arbetstemperaturen.

Diagrammet visar att det finns risk för att punkt- och spaltkorrosion (p) uppstår om man ligger på temperaturer och kloridhalter på linjen och till höger om den. De austenitiska stålerna 1.4307 och 1.4404 enligt EN-standard motsvarar 304 och 316 enligt ASTM. Fler faktorer kan dock påverka som pH, sulfater och nitrater, se nedan.
