När rostfritt stål rostar

– orsaker och åtgärder

En rapport från

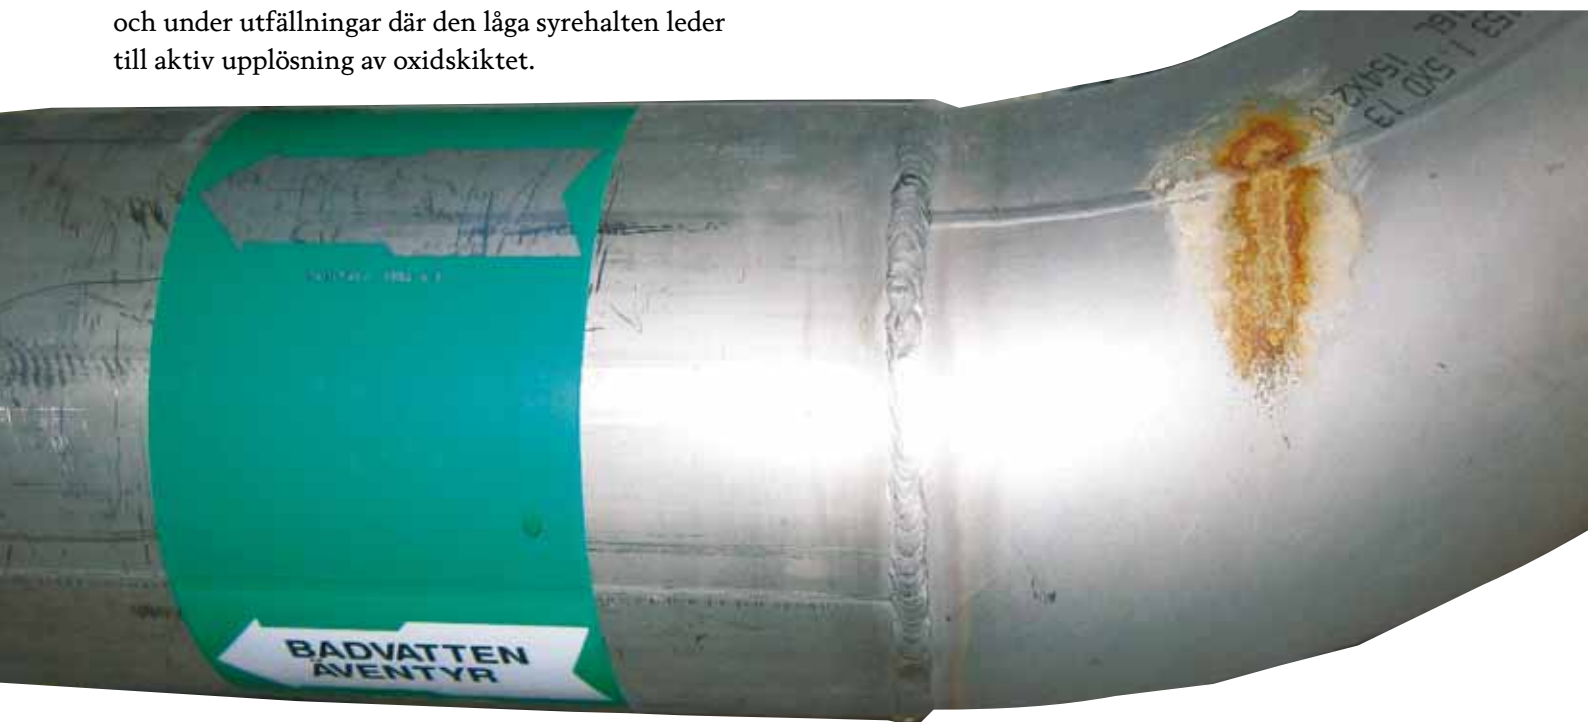
Längst till vänster syns exempel på spaltkorrosion, därefter tre exempel på punktkorrosion och till sist mikrobiologisk korrosion.

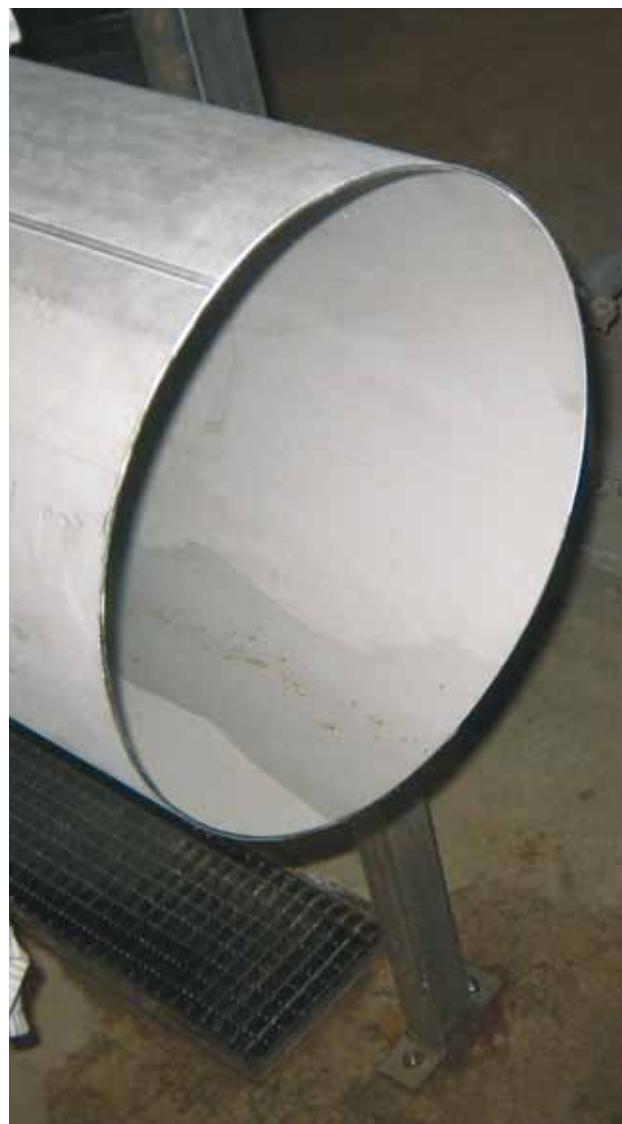
Fall 3: Rost kring jonbytarfiltren

Vattenverkets byggdes om för att förbättra processerna och öka kapaciteten. Redan under byggtiden inträffade störningar, och när det togs i drift konstaterades korrosionsskador framför allt kring avhär-

nings- och sulfatfiltren. Förutom korrosionsangrepp vid svetspunkter hittades såväl punkt- som spaltkorrosionsangrepp på rördelar från området kring jonbytarfiltren för sänkning av hårdhet respektive sulfathalt. Även i ledningar, som delvis stått vattenfyllda, hade avlagringar och korrosion uppstått.

De utredningar som gjordes pekade ut höga kloridhalter, felaktigt materialval efter filtren, stagnerat vatten och undermåligt rotgasskydd vid svetsning som de faktorer som tillsammans orsakade rostangreppen i vattenverket.

Det fanns tydliga tecken på stagnation, som påverkade korrosionsprocessen. Risken förstärktes också av att vattnet var övermättat av kalciumkarbonat som kan orsaka utfällningar, och under dem kan rost uppstå.

Svetsningen hade genomförts med otillräcklig mängd skyddsgas, vilket försvagar materialets motståndskraft mot korrosion. Det är speciellt känsligt i en ofördelaktig miljö som kring avhärdnings- och jonbytarfiltren. Svetsförband får aldrig samma korrosionsmotstånd som grundmaterialet.
